RAPPORTO DI PROVA N. 397090

**controsoffitto denominato "Controsoffitto continuo
antifondellamento in aderenza Gyproc CS.AD.ASF 15 F"**

**determinazione di resistenza al carico proveniente dallo
sfondellamento di solai in laterocemento secondo
metodologia interna di laboratorio**

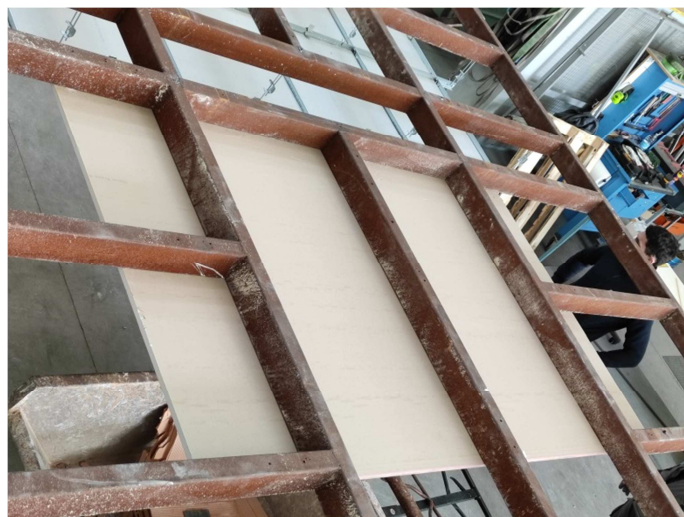
Fotografia della superficie d'estradosso dell'oggetto

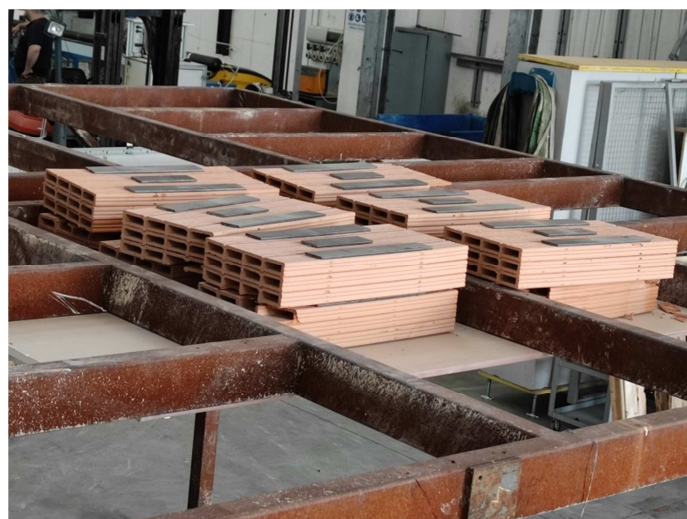
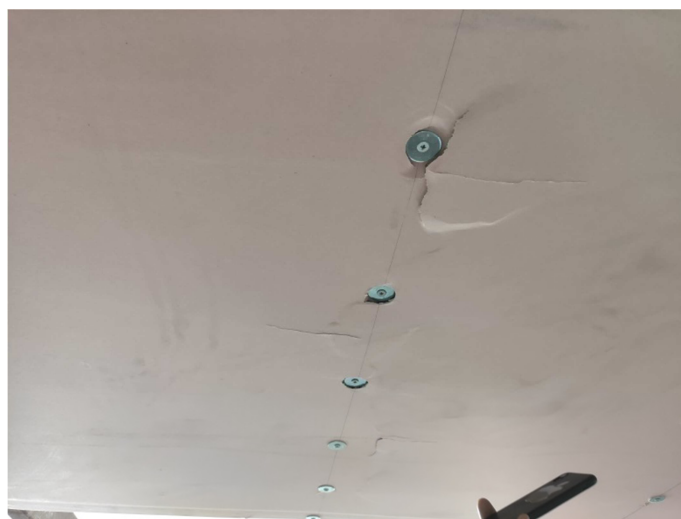
Impatto [n.]	Carico statico presente* [kg]	Carico dinamico		Altezza di caduta del carico [mm]	Freccia progres- siva** [mm]	Osservazioni
		[kg]	[kg/m²]			
1	0	66	60	300	//	formazione di crepe
2	66	66	60	250**	//	aumento della formazione di crepe
3	132	66	60	250**	//	aumento della formazione di crepe e flessione dell'intradosso con viti affossate nel pannello
4	198	66	60	250**	//	aumento della formazione di crepe e flessione dell'intradosso con viti affossate nel pannello
5	264	66	60	250	//	aumento della formazione di crepe e flessione dell'intradosso con viti affossate nel pannello
6	330	66	60	1000	//	crollo

Fotografie dell'oggetto durante la prova
