## RAPPORTO DI PROVA N. 384137

**controsoffitto denominato**  
**“Controsoffitto antisfondellamento GYPROC CS.P-S.ASF 27/48 F”**

**determinazione di resistenza di controsoffitto**  
**al carico proveniente dallo sfondellamento**  
**di solai in laterocemento secondo metodologia**  
**interna di laboratorio**

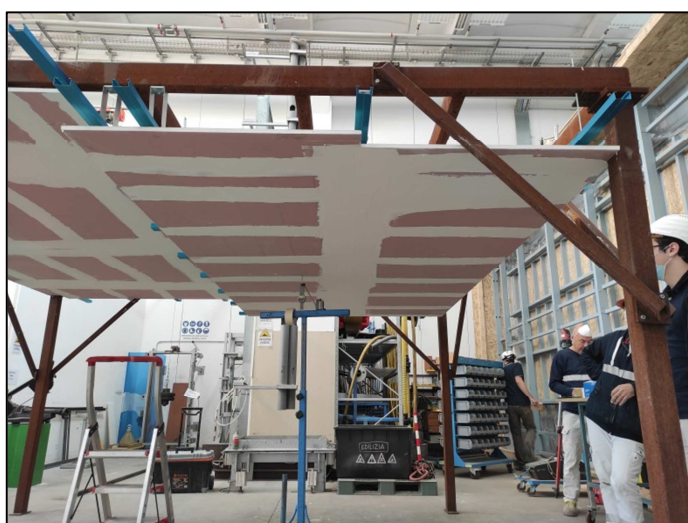
**Fotografia della superficie d'intradosso dell'oggetto**

L'oggetto in esame è costituito da una porzione di controsoffitto sospeso, dimensioni 3500 mm × 2000 mm, fissato ad una struttura di tubolari d'acciaio aventi unicamente funzione di supporto.

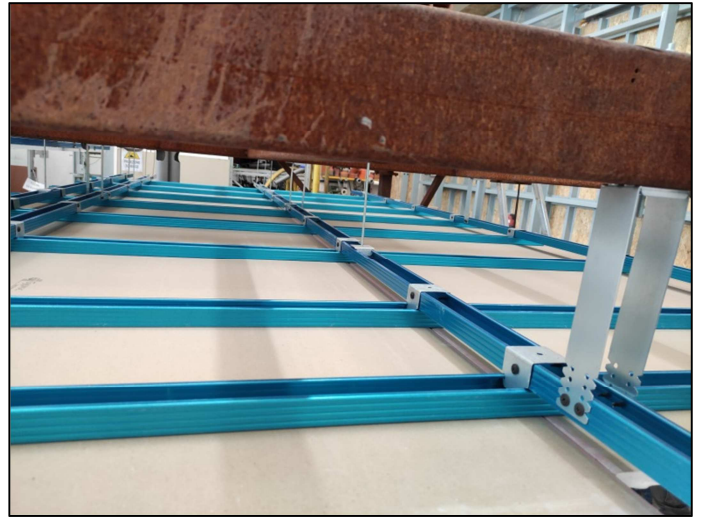
Particolare della staffa regolabile avvitata

- staffe registrabili larghezza 48 mm, spessore 1 mm, con foro passante Ø 7 mm, poste ad interasse di 1000 mm, vincolate ad una estremità alla struttura metallica di sostegno dell'oggetto mediante dadi e rondelle in acciaio e dall'altra estremità per avvitatura sul fianco del profilo a C 27/48, mediante viti punta trapano testa piatta "GYPROC LY13", n. 2 per fianco;

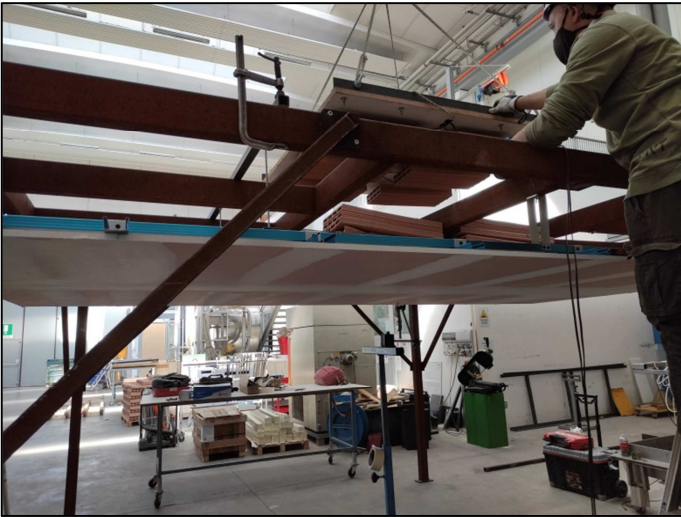
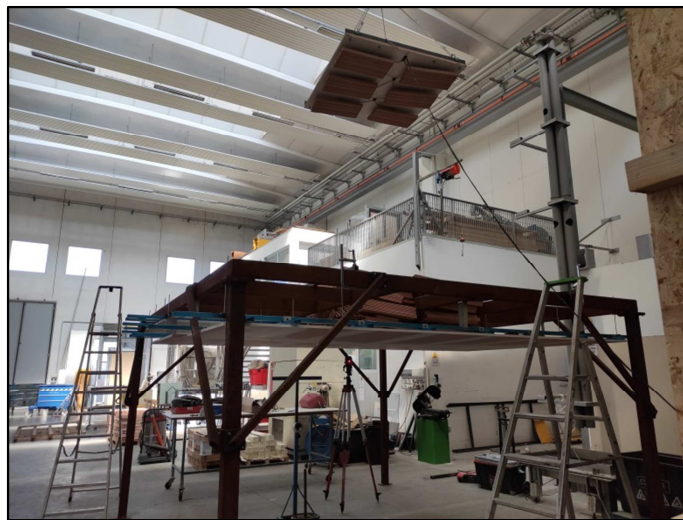
**Fotografie dell'oggetto durante la prova**

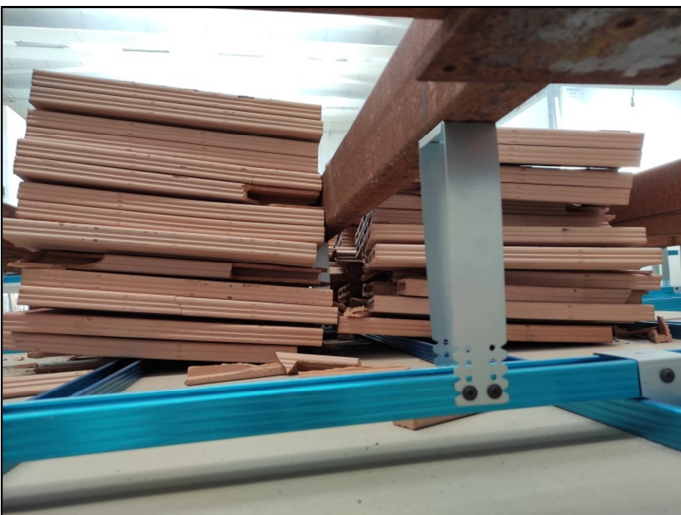
**Impatto n. 10 - Impatto avvenuto**

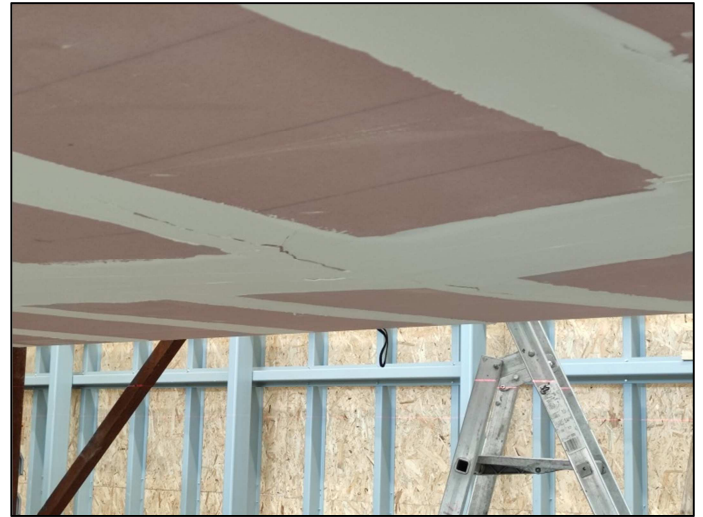
**Impatto n. 11 - Particolari dell'intradosso**

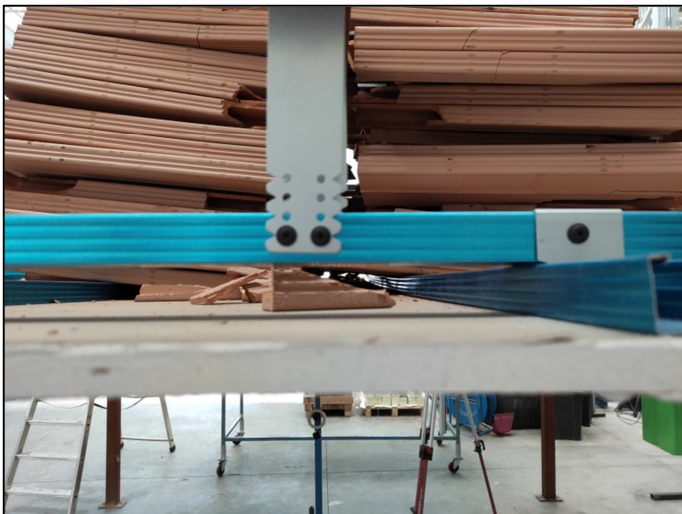
**Particolare della flessione del traverso**

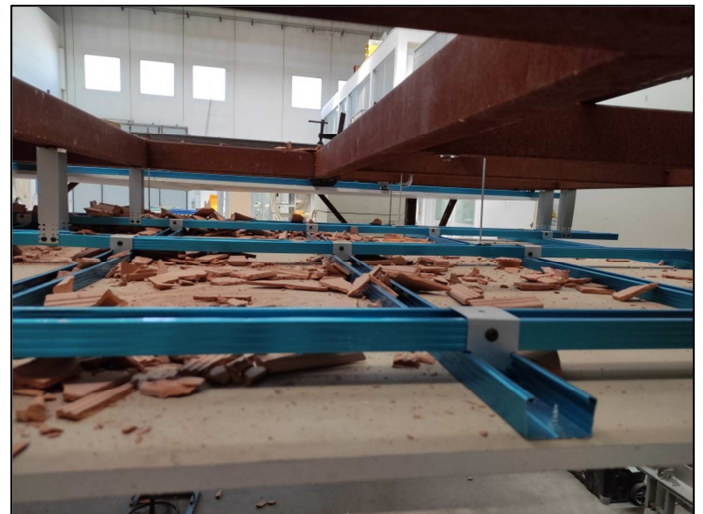
**Fotografia dopo lo scarico**

Al termine dei carichi dinamici sono state rimosse le macerie e l'analisi visiva della struttura non ha evidenziato distacchi o rotture.
