RAPPORTO DI PROVA N. 395111

**intonaco denominato "Intonaco Gyproc IGNIVER con rete porta
intonaco in acciaio nervata tipo PERNERVO-METAL"**

**determinazione di resistenza al carico proveniente dallo
sfondellamento di solai in laterocemento secondo
metodologia interna di laboratorio**

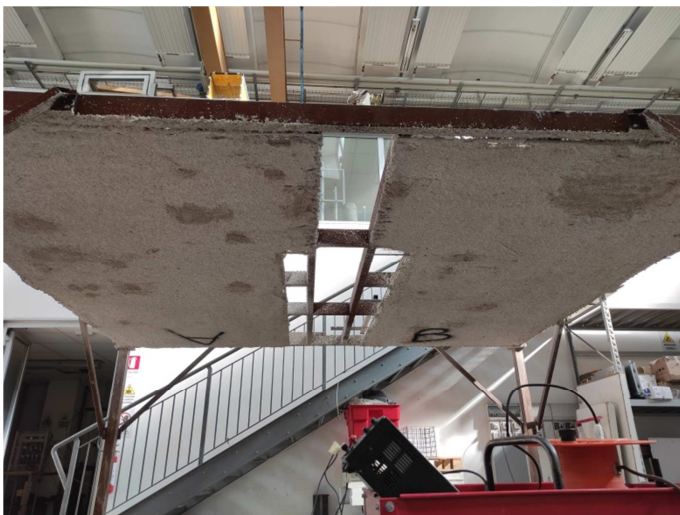
Fotografia della superficie d'intradosso dell'oggetto

L'oggetto in esame è costituito da due porzioni di intonaco sospeso, con rete porta intonaco in acciaio nervata.

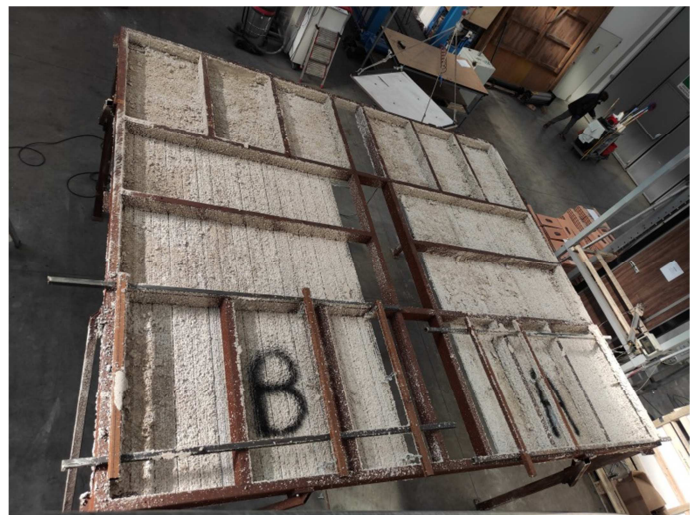
Fotografia della superficie d'estradosso dell'oggetto

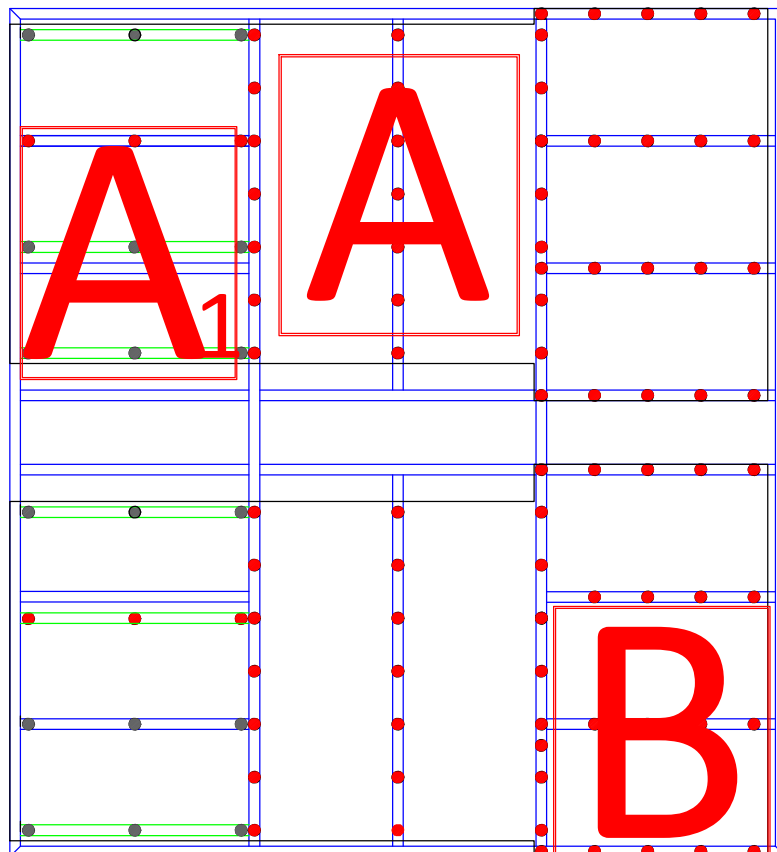
Schema di prova con evidenziata l'area di impatto nella porzione di controsoffitto

La porzione di controsoffitto è stata sospesa alla struttura di sostegno ed è stata sottoposta all'impatto degli elementi di caduta.

Ogni impatto, se non diversamente indicato, è stato eseguito utilizzando n. 6 elementi di caduta di uguale peso, disposti su una matrice 3 × 2 e rilasciati da altezze diverse in corrispondenza di una porzione centrale del controsoffitto, di superficie nominale 1,1 m²; le altezze di caduta, definite, se non diversamente indicato, come la distanza tra l'intradosso della tavella in laterizio e l'estradosso dei pannelli della plafonatura del controsoffitto, sono state prefissate dal cliente.

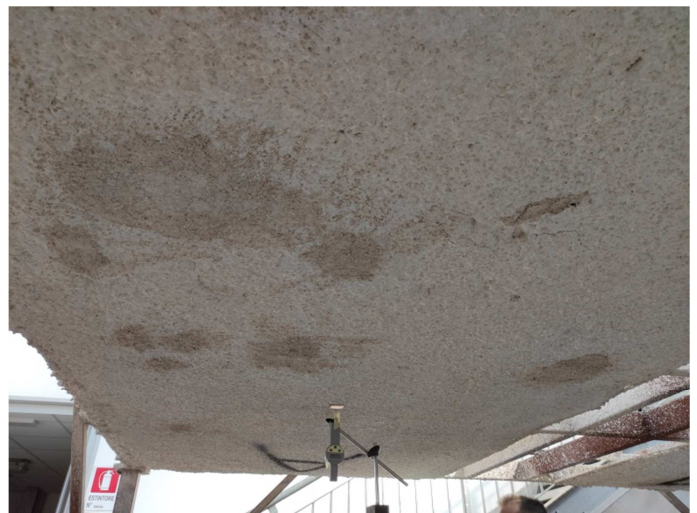
Fotografia dell'intradosso dopo il secondo impatto
zona di prova "A"

| Area di prova | Impatto [n.] | Carico statico presente* [kg] | Carico dinamico | | Altezza di caduta del carico [mm] | Freccia progressiva** [mm] | Osservazioni |
|---|---|---|---|---|---|---|---|
| | 2 | 22 | 22 | 20 | 200** | 2,2 | nessun danno visibile |

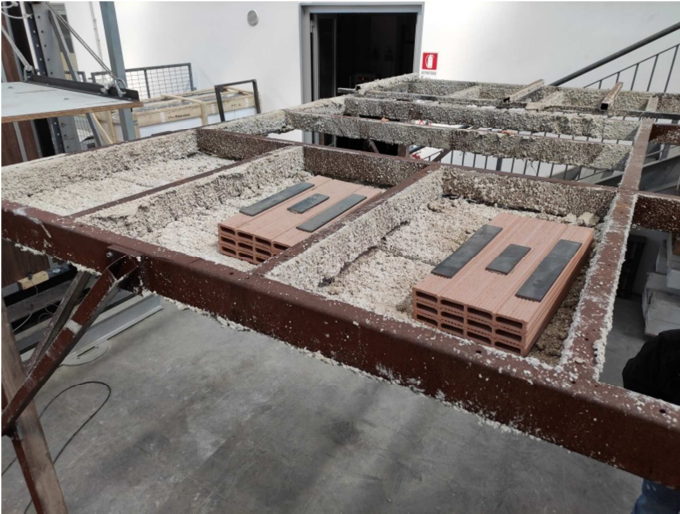
Fotografia dell'estradosso dopo il primo impatto
zona di prova "A₁"

| Area di prova | Impatto [n.] | Carico statico presente* [kg] | Carico dinamico | | Altezza di caduta del carico [mm] | Freccia progressiva** [mm] | Osservazioni |
|---|---|---|---|---|---|---|---|
| A ₁ | 1 | 0 | 22 | 60 | 300 | // | formazione di crepe molto evidenti e visibile flessione dell'intradosso |

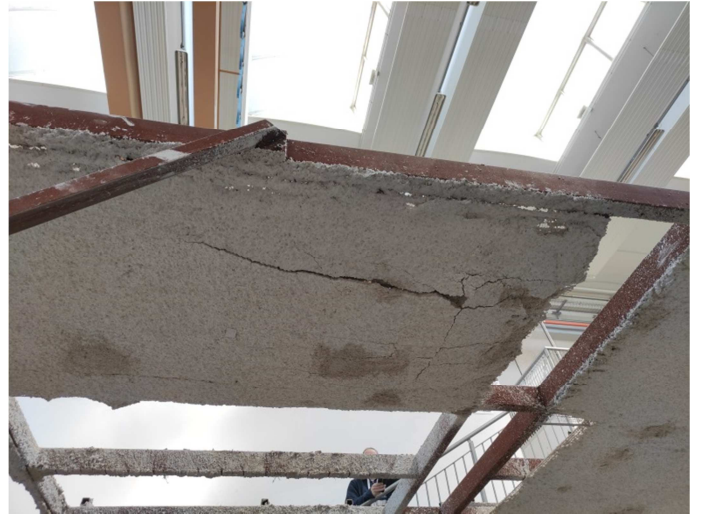
Fotografia dell'intradosso dopo il primo impatto
zona di prova "A₁"

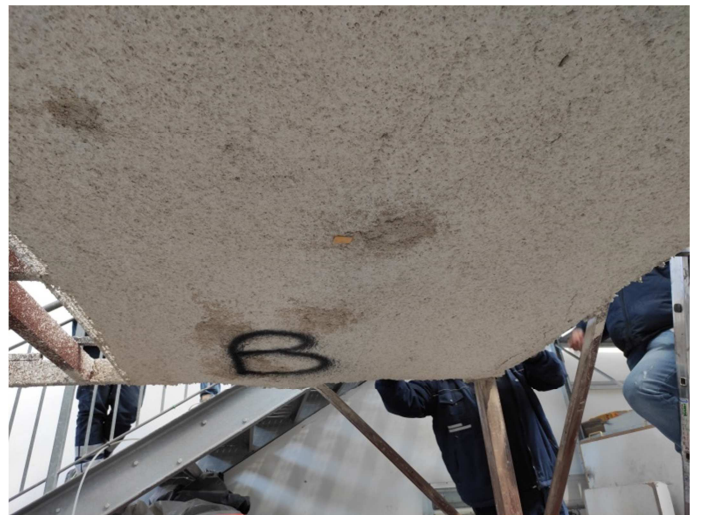
Fotografia dell'intradosso dopo il primo impatto
zona di prova "B"

| Area di prova | Impatto [n.] | Carico statico presente* [kg] | Carico dinamico | | Altezza di caduta del carico [mm] | Freccia progressiva** [mm] | Osservazioni |
|---|---|---|---|---|---|---|---|
| B | 1*** | 0 | 22 | 60 | 300 | // | formazione di crepe molto evidenti e visibile flessione dell'intradosso |

(***) su richiesta del cliente il primo impatto è stato eseguito non al centro del provino ma in posizione eccentrica, vicina ad un lato.
