## RAPPORTO DI PROVA N. 397092

**controsoffitto denominato "Controsoffitto modulare antisfondellamento in pannelli di gesso rivestito forati Gyproc GYPTONE® Point 80 Activ'Air® sp. 8 mm + traverso"**

**determinazione di resistenza al carico proveniente dallo sfondellamento di solai in laterocemento secondo metodologia interna di laboratorio**

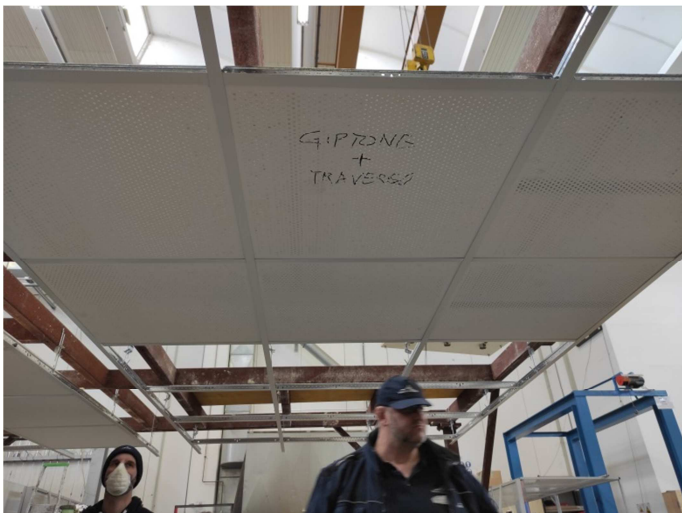
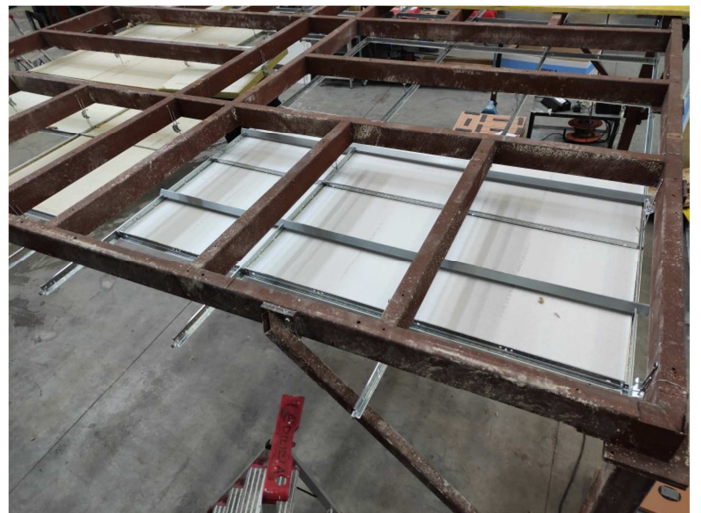
**Fotografie dell'oggetto sottoposto a prova in data 31 marzo 2022**

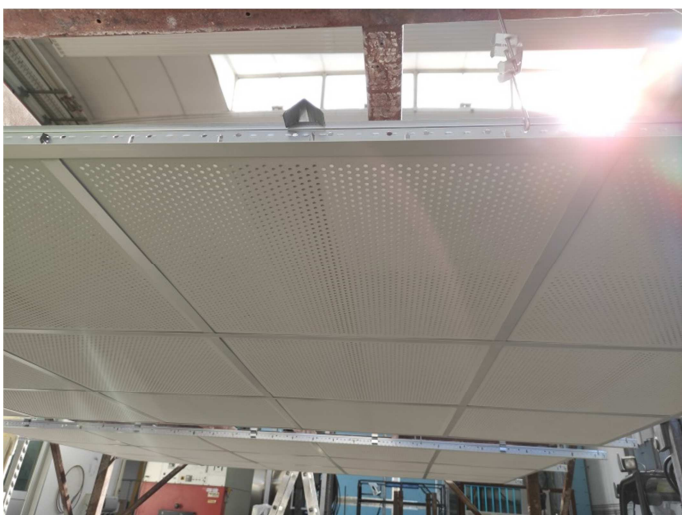
**Fotografie dell'oggetto sottoposto a prova in data 12 aprile 2022**

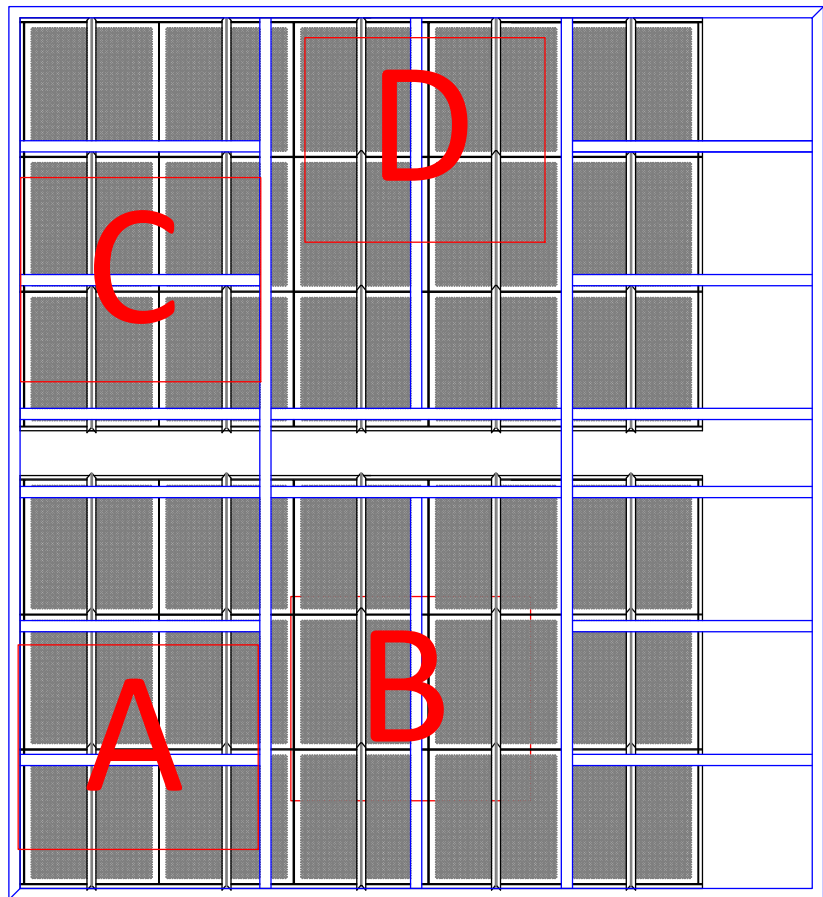
Schema di prova con evidenziata l'area di impatto nella porzione di controsoffitto

Ogni impatto, se non diversamente indicato, è stato eseguito utilizzando n. 6 elementi di caduta di uguale peso, disposti su una matrice 3 x 2 e rilasciati da altezze diverse in corrispondenza di una porzione centrale del controsoffitto, di superficie nominale 1,1 m<sup>2</sup>; le altezze di caduta, definite come la distanza tra l'intradosso della tavella in laterizio e l'estradosso dei pannelli della plafonatura del controsoffitto, sono state prefissate dal cliente.

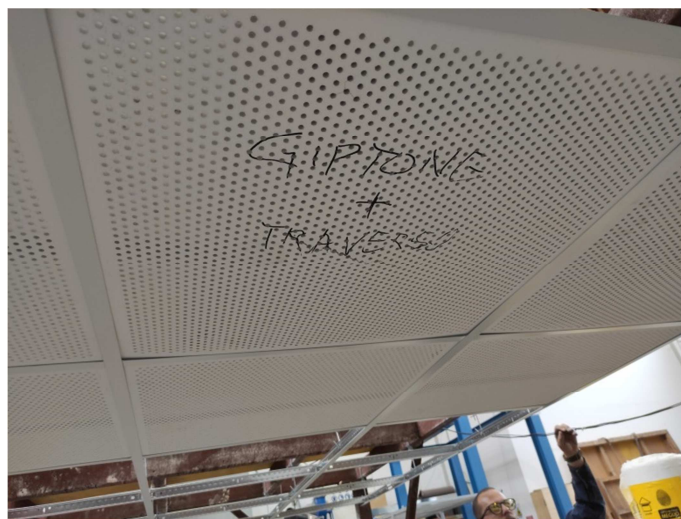
A						
Impatto [n.]	Carico statico presente* [kg]	Carico dinamico		Altezza di caduta del carico [mm]	Freccia progres- siva** [mm]	Osservazioni
		[kg]	[kg/m <sup>2</sup> ]			
1	0	7,4	20	250	//	nessun danno visibile
2	7,4	7,4	20	250**	//	nessun danno visibile
3	15	7,4	20	250**	//	nessun danno visibile
4	22	15	40	250**	//	lieve flessione dell'intradosso con formazione di crepa di 100 mm
5	37	15	40	250**	//	aumento della flessione dell'intradosso e della crepa
6	51	15	40	250**	//	aumento della flessione dell'intradosso e della crepa
7	66	15	40	250**	//	aumento della flessione dell'intradosso e della crepa
8	81	22	60	250**	//	aumento della flessione dell'intradosso e della crepa
9	103	22	60	500**	//	crollo

Fotografie dell'oggetto durante la prova

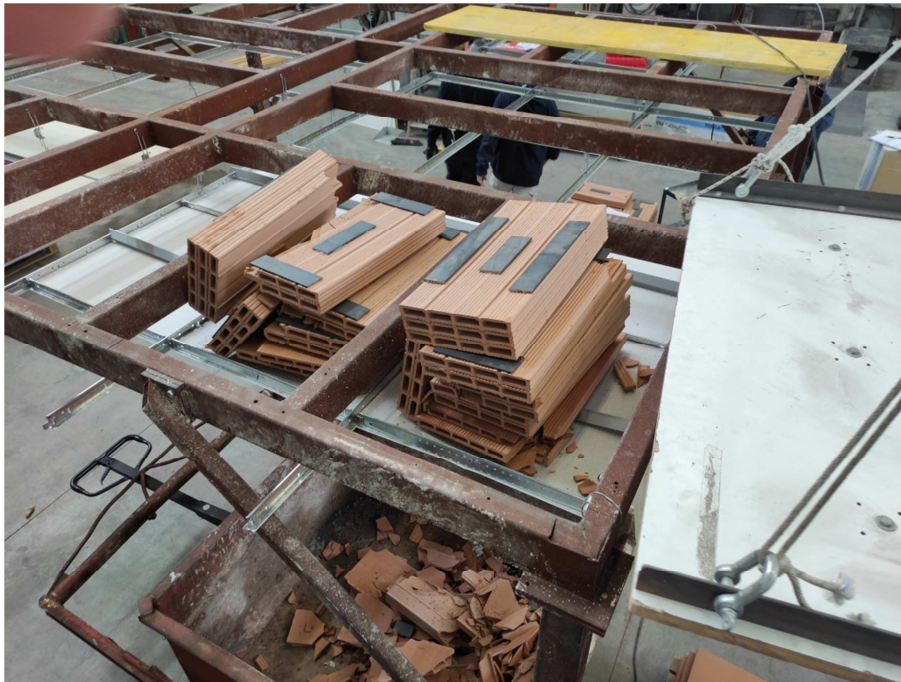
D						
Impatto [n.]	Carico statico presente* [kg]	Carico dinamico		Altezza di caduta del carico [mm]	Freccia progres- siva** [mm]	Osservazioni
		[kg]	[kg/m <sup>2</sup> ]			
1	0	66	60	300	//	formazione di crepe nei pannelli e flessione evidente dell'intradosso
2	66	66	60	300**	//	aumento di crepe, flessione centrale dell'intradosso e crollo dei pannelli di bordo

Fotografia dell'oggetto durante la prova
